# BOUWHISTORISCHE VERKENNING EN WAARDENBEPALING

## Voormalige Nijverheidsschool voor Meisjes Paul Krugerstraat 7 te Apeldoorn

Onderzoek i.o.v. de gemeente Apeldoorn, afdeling Eenheid Projecten, Vastgoed en Grond,  
november 2018

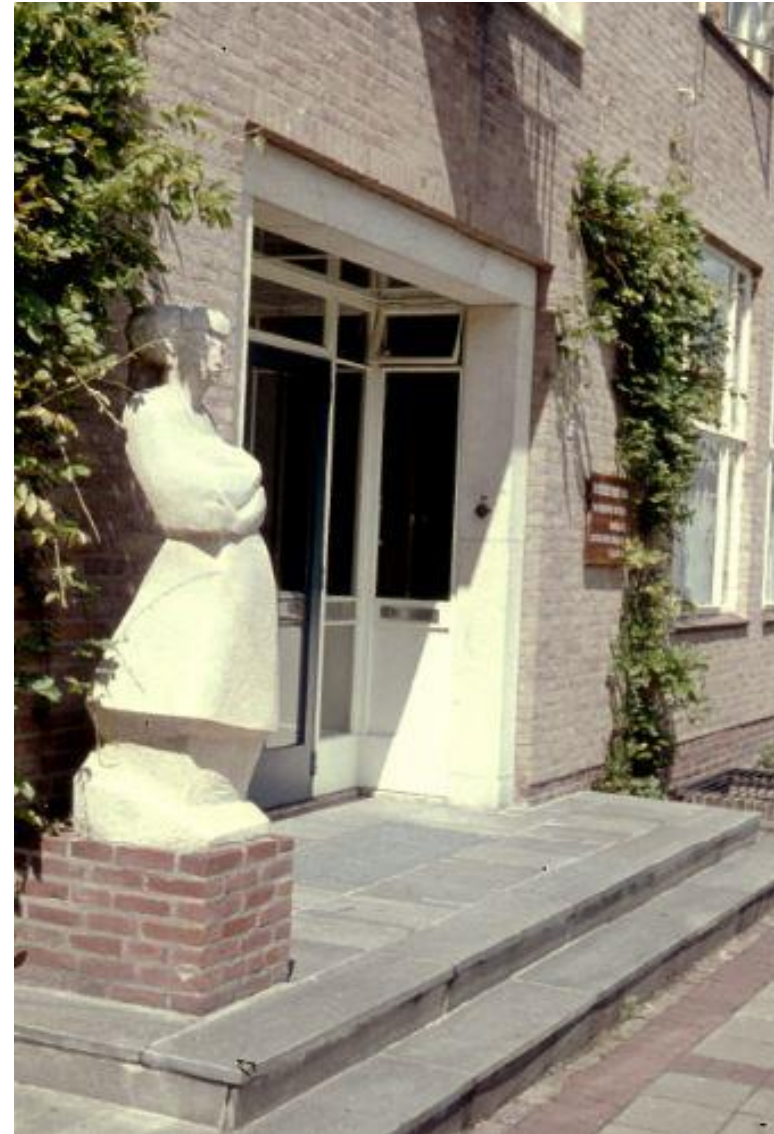
afb. 7 Foto uit 1960 van de hoofdentree van de school (CODA GA-021142)

De hoofdingang met invulling is opgenomen in een inpandige portiek die bereikbaar is via een bordes met een leistenen bekleding. Een licht terugspringende kalkstenen lijst omkadert de portiek. De ingang is opgenomen in een stalen pui, met een dubbele deur, neven- en bovenlichten. De deurramen hebben elk twee horizontaalroeden. Direct links van de portiek draagt een bakstenen sokkel het kalkstenen beeld van een staand meisje met over elkaar geslagen armen. Boven de portiek bevindt zich een in een kwartholgeprofileerde kalkstenen omkadering opgenomen vensterpartij met in het midden een 'Frans balkon' met een ijzeren hek en een enkelruits bovenlicht. De dito nevenlichten reiken tot aan het vloerniveau van de betreffende verdieping en zijn eveneens voorzien van een ijzeren hekwerk. Boven deze vensterpartij is de gevel verlevendigd met een kalkstenen reliëf van een liggende vrouwenfiguur. De bovenste verdieping bevat hier twee kleine vensters met een enkelruits raam.

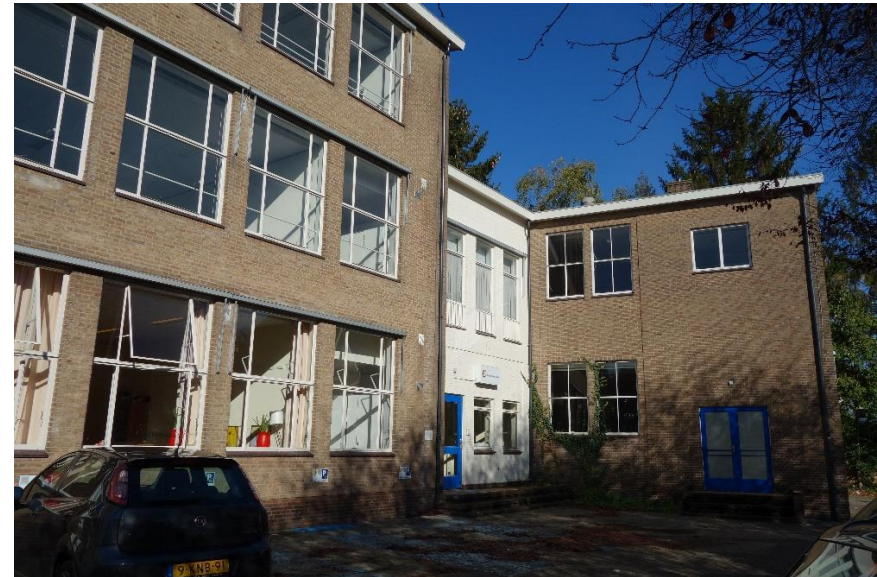
afb. 9 Zicht op de oostelijke vleugel en de verbinding met het hoofdgebouw (MAB, oktober 2018)

verbindingsdeel is witgeschilderd (oorspronkelijke kleurstelling) en wordt langs de volle breedte voorafgegaan door een bordes met bakstenen treden en gele betegeling. Licht verzonken liggende casementen verlevendigen de gevel. Op de begane grond is er links een ingang met een enkelvoudige stalen deur met ramen. Rechts van de ingang bevinden zich twee vensters met een enkelruits taatsraam en een dito bovenlicht. Op de verdieping zijn er drie vensters. Ze zijn ingevuld met stalen puien die tot aan het vloerniveau doorlopen en uit een enkelruits raam met dito bovenlicht en een stalen borstwering bestaan. De middelste opening bevat een deur. De borstweringen worden voorafgegaan door ijzeren hekwerken.

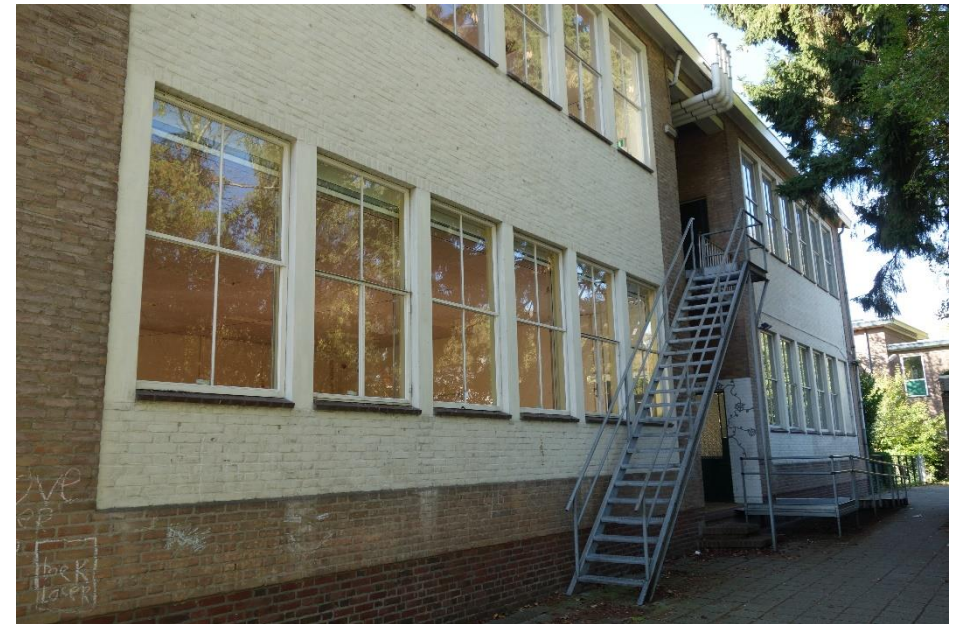
afb. 14 Zicht op de oostelijke zijgevel van de oostelijke vleugel (MAB, oktober 2018)

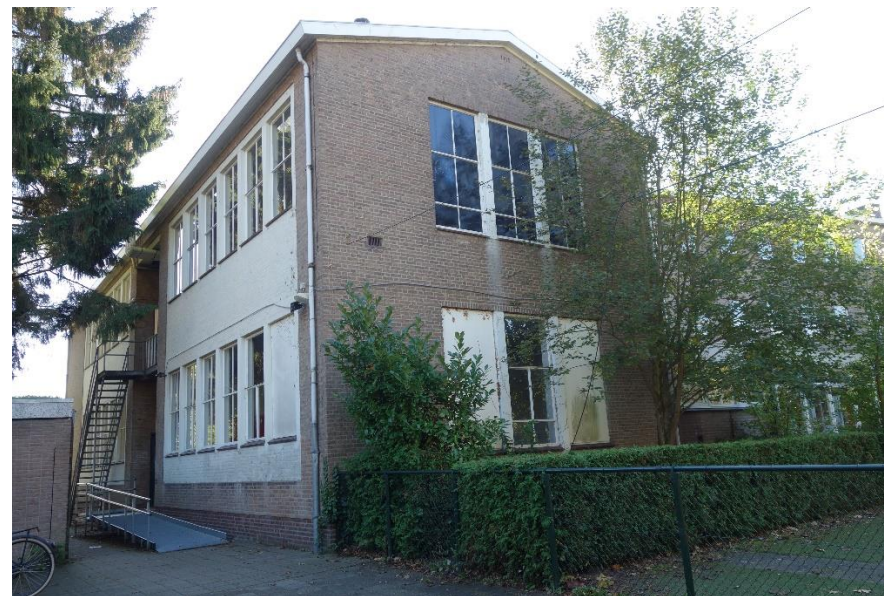
afb. 19 Zicht op de achtergevel en oostelijke zijgevel van de oostelijke vleugel, met enkele dichtgezette vensters. (MAB, oktober 2018)

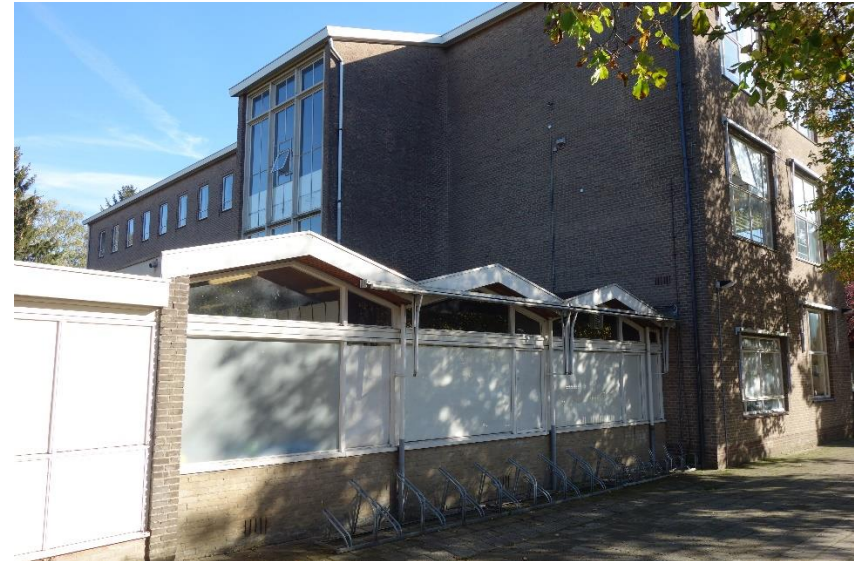
afb. 20 Zicht op de achtergevel van de hoofdbouw, gezien vanaf het terrein voor de gymzaal. Op de voorgrond de uitbouw uit 1967. (MAB, oktober 2018)

Langs de hoofdmassa loopt ter hoogte van de eerste bouwlaag een overdekte gaanderij met een lessenaarsdak. De gaanderij is in baksteen uitgevoerd, met betonpijlers die worden afgewisseld door hoge vensters met van benedenlichten voorziene ramen die deels taats zijn uitgevoerd. Op de verdiepingen hierboven zijn reeksen met gangvensters te zien, elk venster opgenomen in een licht verzonken liggend casement. De vensters bevatten een raam met onderin een horizontaalroede. Uiterst rechts is langs alle bouwlagen een trappenhuisuitbouw doorgestoken. Deze ontvangt daglicht via een ononderbroken langs de verdiepingen doorlopend breed venster. Dit heeft een drievoudige indeling, uitgaande van een kalkstenen omkadering met stijlen en regels in een kwartholprofiel. De stalen ramen zijn voorzien van roedenverdeling, met in de middelste raampartijen een vierkant raamdeel. Aan de zijkanten is de uitbouw blind en ook rechts van het trappenhuis bevindt zich een blinde gevel.

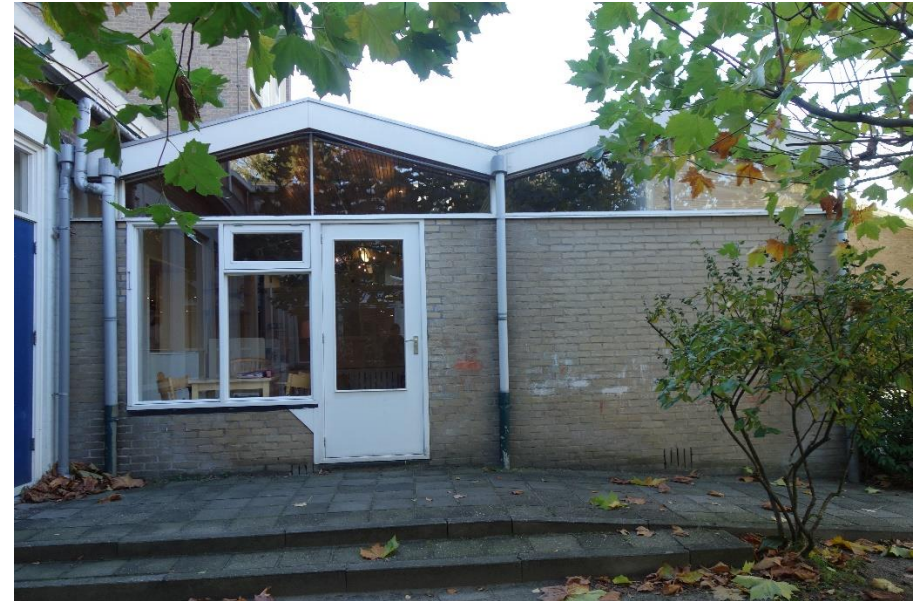
afb. 26 Zicht op de oostelijke zijgevel van de uitbouw uit 1967 (MAB, oktober 2018)

De oostelijke zijgevel van de uitbouw was in de oorspronkelijke opzet onder de van glas voorziene bovenlichten blind uitgevoerd. In de huidige situatie bevat deze twee traveeën brede gevel onder de bovenlichten geheel links een tweedelig venster met in het rechter deel een klepraampje. Rechts hierop aansluitend een ingang met enkele deur met ruit.

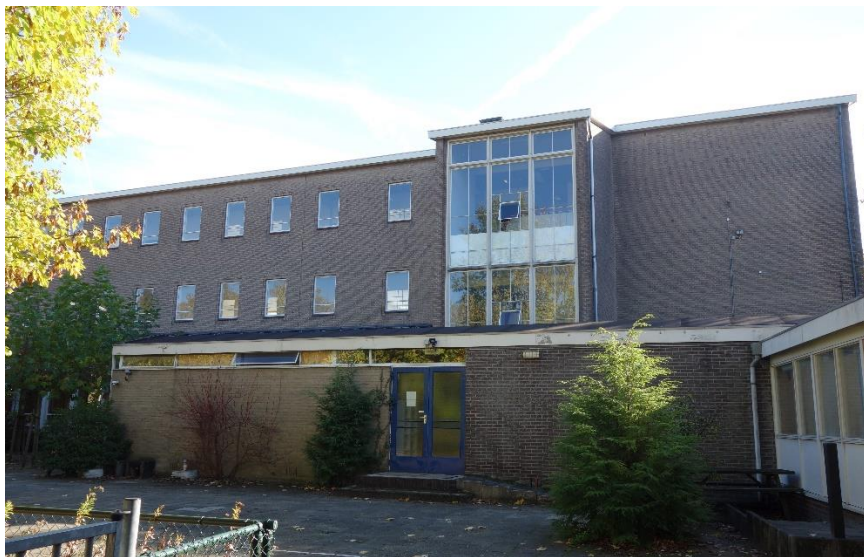
afb. 28 Zicht op de achtergevel van de uitbouw uit 1967 (MAB, oktober 2018)

Rechts op de noordgevel van de uitbouw sluit het restant van de oorspronkelijke verbindingsgang met het gymlokaal aan. Deze volgt in opzet nog het oorspronkelijke plan, maar is in vormgeving en materialisering sterk gewijzigd. Links van deze verbindingsgang bevat de noordgevel van de uit 1967 daterende uitbouw een toegang met dubbele stalen deur met ruiten. Links hiervan een blinde bakstenen muur met bovenlichten.

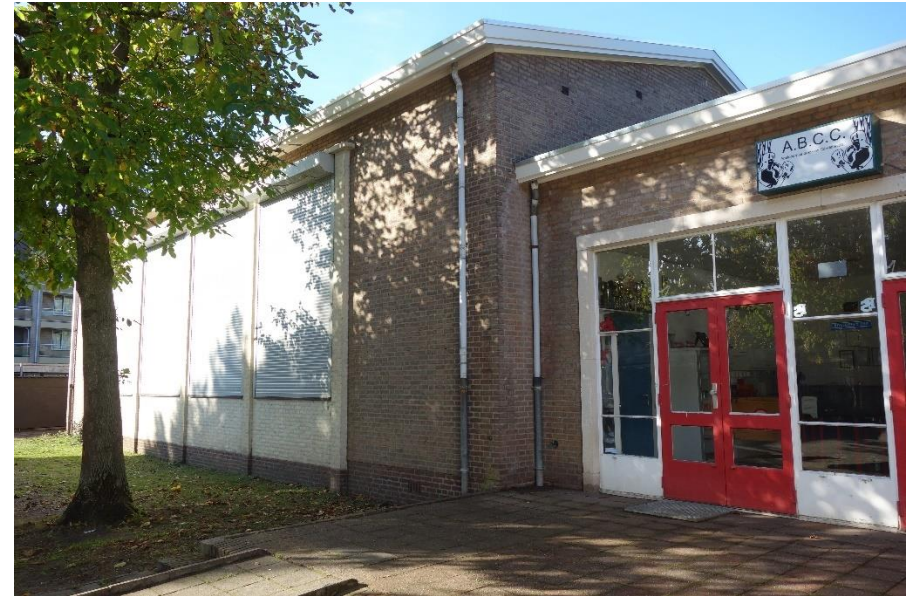
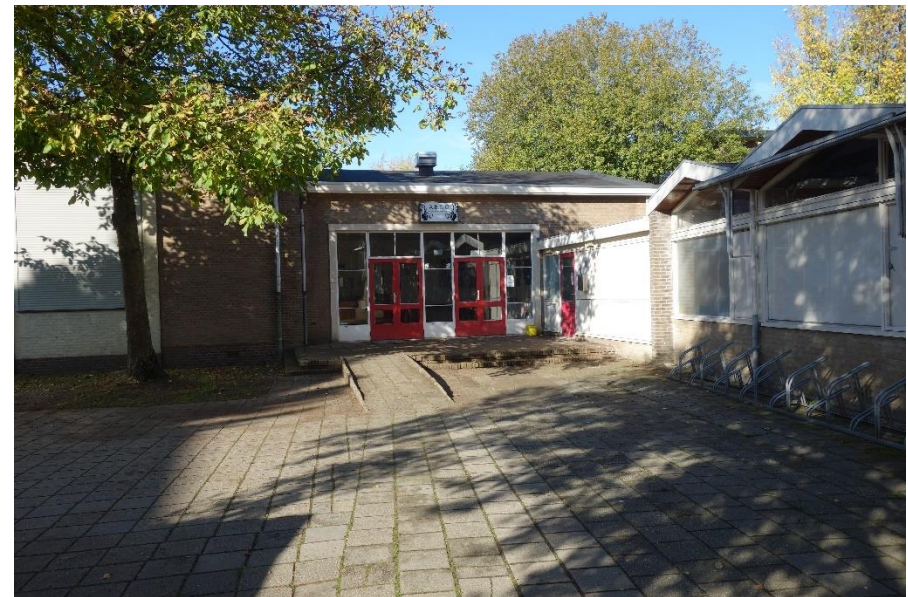
afb. 32 en 33 Voorgevel van het gymlokaal met kleuterklas (MAB, oktober 2018)

Op de rechter zijgevel sluit rechts een iets minder hoog doorgestoken forse uitbouw aan, de vroegere kleuterklas. Aan de zuidoostzijde heeft deze een brede in een kalkstenen omkadering opgenomen pui. De pui omvat tweemaal een dubbele stalen deur, ingebed binnen neven- en bovenlichten. Aan de kopzijde heeft deze uitbouw enkele vensters met een stalen invulling. Ook op de linker zijgevel van het gymlokaal sluit een uitbouw aan, ditmaal minder groot van opzet (oorspronkelijk bergplaats voor gymtoestellen).

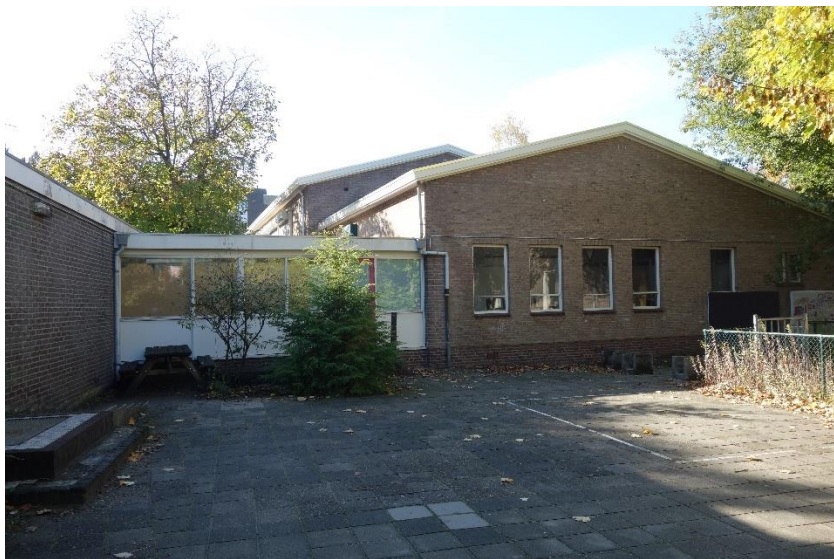
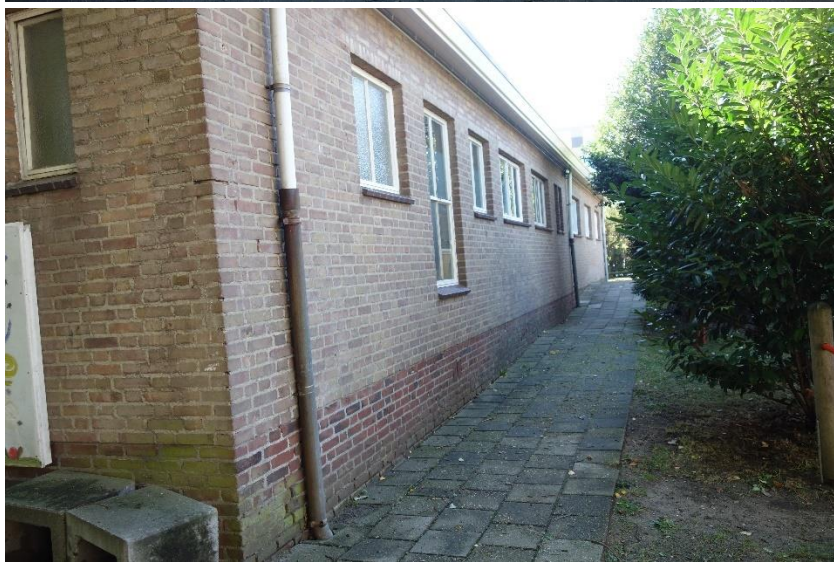
afb. 34 en 35 Zicht op de oostelijke gevel en de achtergevel (noord) van het gymlokaal met kleuterklas (MAB, oktober 2018)

Langs de achtergevel bevat het gebouw een reeks met vensters in een klein formaat, ook ditmaal met een stalen invulling.

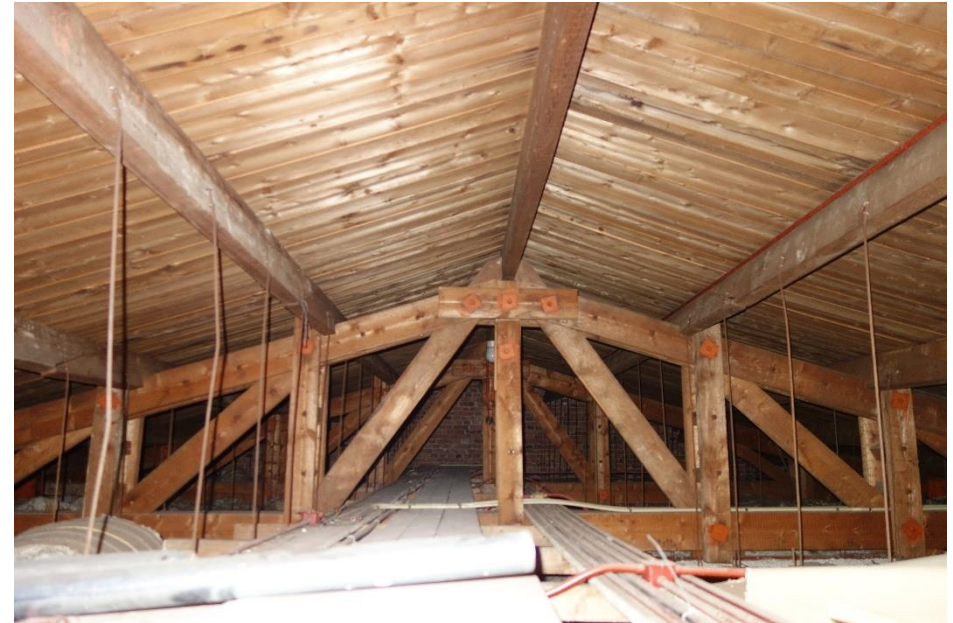
Het schoolgebouw is gebouwd op een betonnen fundering, met bakstenen gevels (plint in wildverband, overig metselwerk in Vlaams verband, platvol gevoegd) met spouw. Hoewel de doorsnedes van de oorspronkelijke bouwtekeningen uit 1954 niet zijn aangetroffen, zijn de verdiepingsvloeren vermoedelijk uitgevoerd in beton. Het plafond van de bovenste verdieping van het schoolgebouw bestaat uit een stucplafond op steengaas, opgehangen aan de kapconstructie. De (beschoten) kap bestaat uit grenen dubbele vakwerkspanten met enkelvoudige schoren. Op verticale stijlen rusten de gordingen. Deze constructie was zichtbaar in de kap van de uit twee bouwlagen bestaande oostelijke vleugel van de school. De kap van de hoofdbouw van de school, de drielaags bouwmasse, was niet toegankelijk. Ook de tekeningen van de kap uit 1954 ontbreken. Maar het is zeer aannemelijk dat ook hier dezelfde kapconstructie is toegepast.

afb. 38 Zicht in de kap van de oostelijke vleugel van de school. Het is zeer aannemelijk dat dezelfde kapconstructie is toegepast in de hoofdbouw (MAB, oktober 2018)

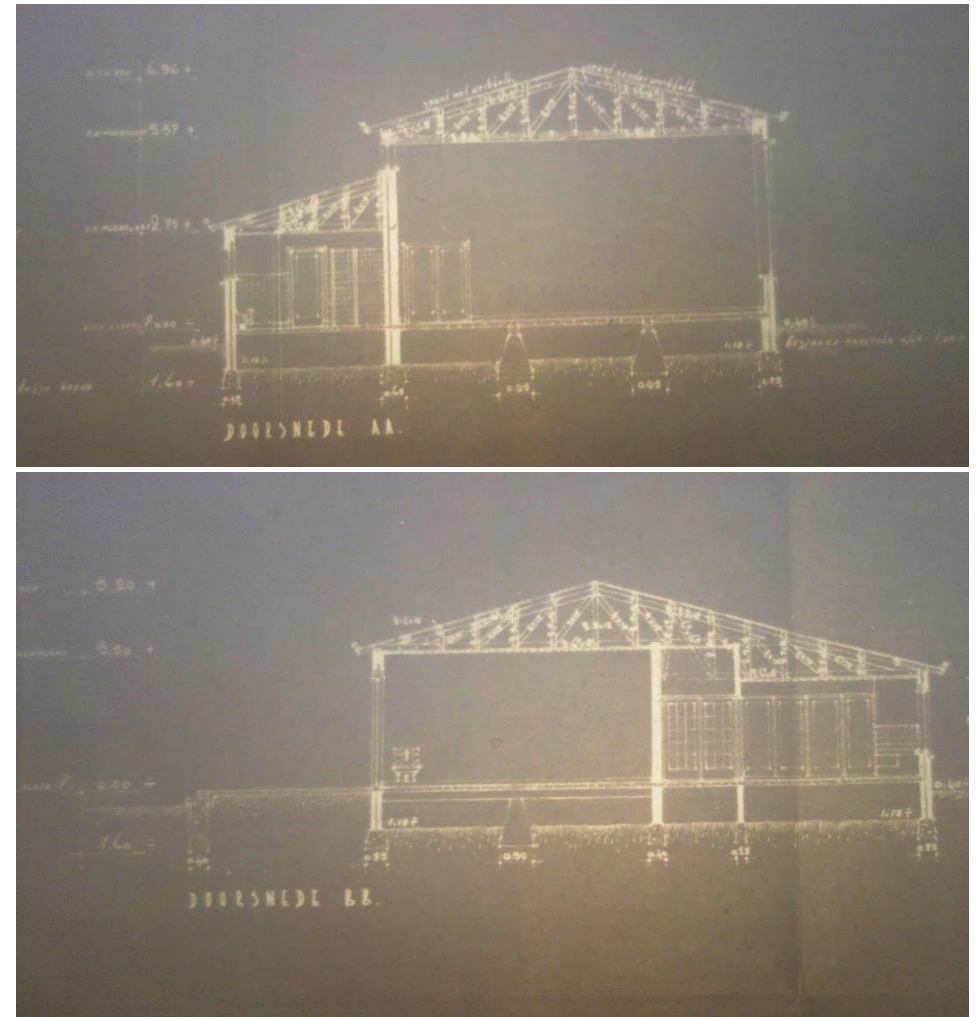
Op de bouwtekeningen van het gymlokaal is te zien dat dit bouwdeel bakstenen gevels met spouw (plint in wildverband, overig metselwerk in Vlaams verband met platvolle voeg) heeft op een betonnen fundering. De oorspronkelijke binnenmuren zijn uitgevoerd in baksteen, de vloer in gewapend beton. Net als bij het schoolgebouw werden er in de kap grenen vakwerkspanten toegepast met schoren. Op de verticale stijlen rusten de gordingen.

afb. 39 en 40 Doorsnedes uit 1954 van de gymzaal met kleuterklas (CODA GA microfiche 391-1954)

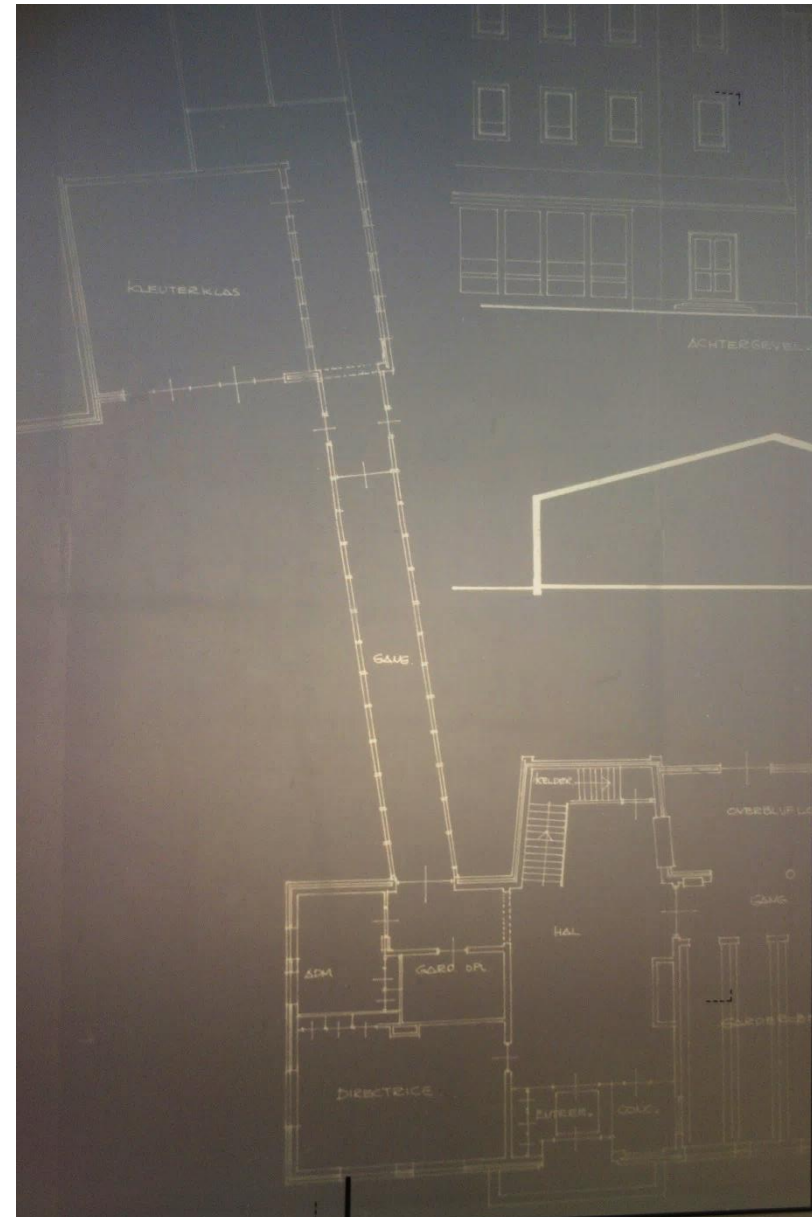
afb. 41 bestaande toestand in 1967, zonder uitbouw (CODA GA, microfiche 391-1954)

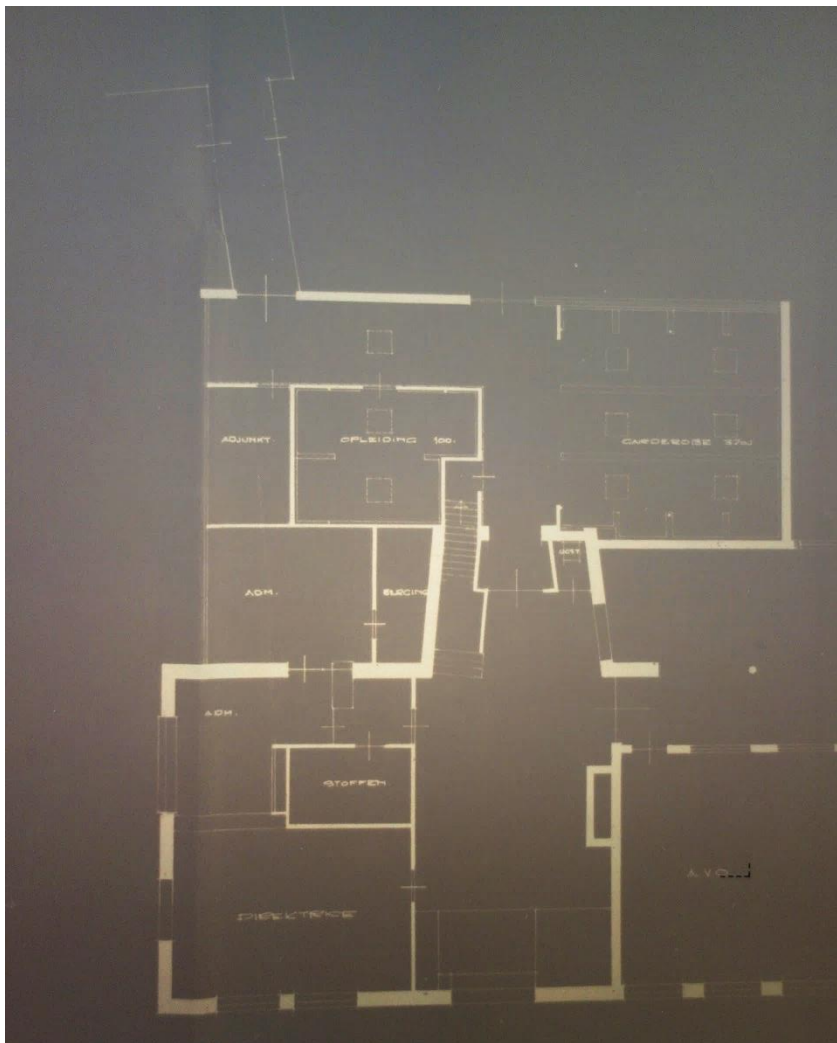
De uitbouw uit 1967 bestaat uit stalen I-profiel staanders op een betonnen fundering, onder een houten dakconstructie. De gevels (spouwmuur) zijn opgetrokken in baksteen in halfsteens verband met een platvolle voeg. Ongeveer de helft van de oorspronkelijke verbindingsgang met de gymzaal werd ten behoeve van deze uitbreiding gesloopt. Het restant sluit op de achtergevel van de uitbouw aan.

afb. 42 Nieuwe toestand in 1967 met plan voor de uitbreiding (CODA GA microfiche 391-1954)

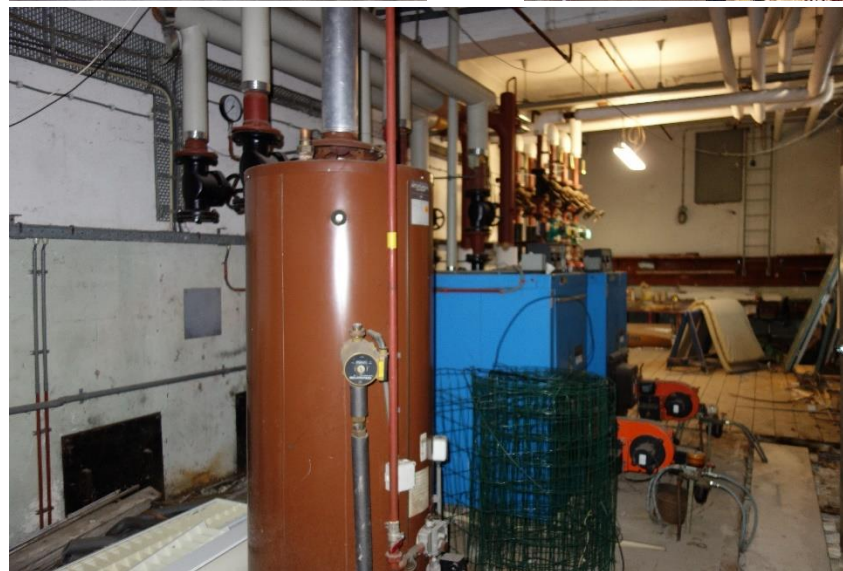
afb. 46, 47 en 48 Zicht in kelder A (MAB, oktober 2018)

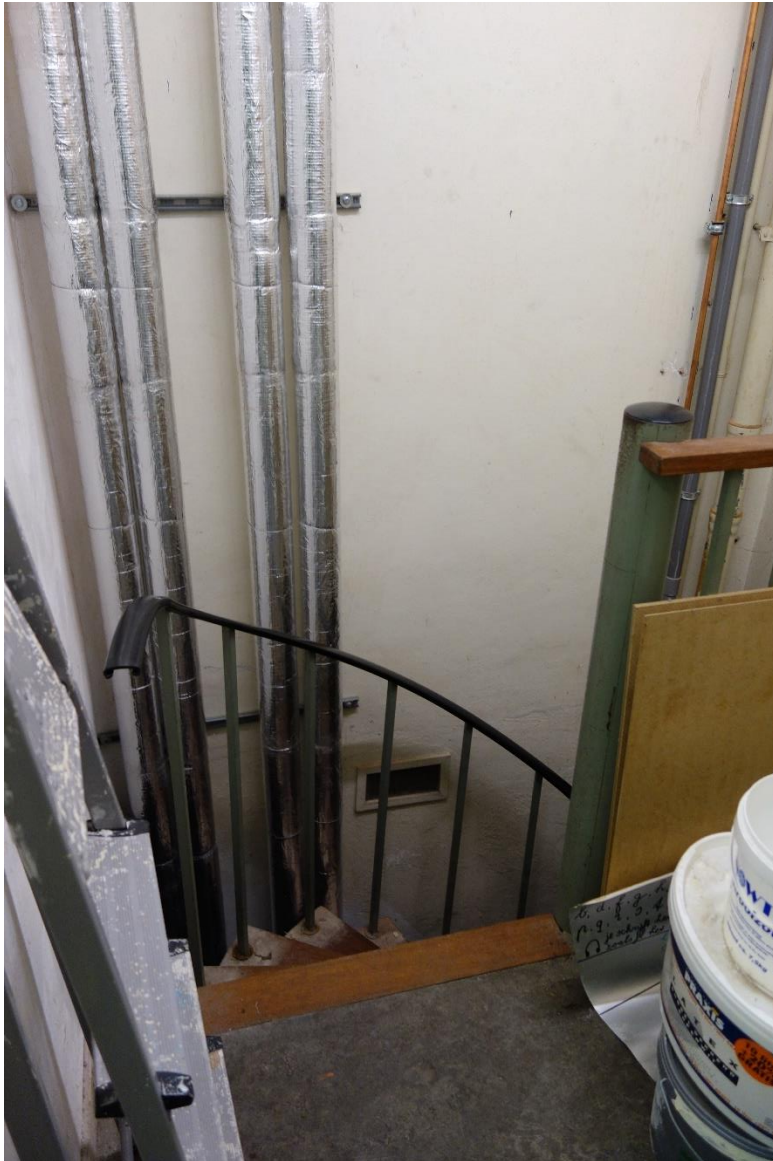
De voormalige provisie kelder (B) onder de hal van de oostelijke vleugel is toegankelijk via een stalen spiltrap met houten treden. In deze betonnen kelder zitten vaste houten provisiekasten met houten strokendeuren.

afb. 49, 50, 51 en 52 Zicht in kelder B (MAB, oktober 2018)

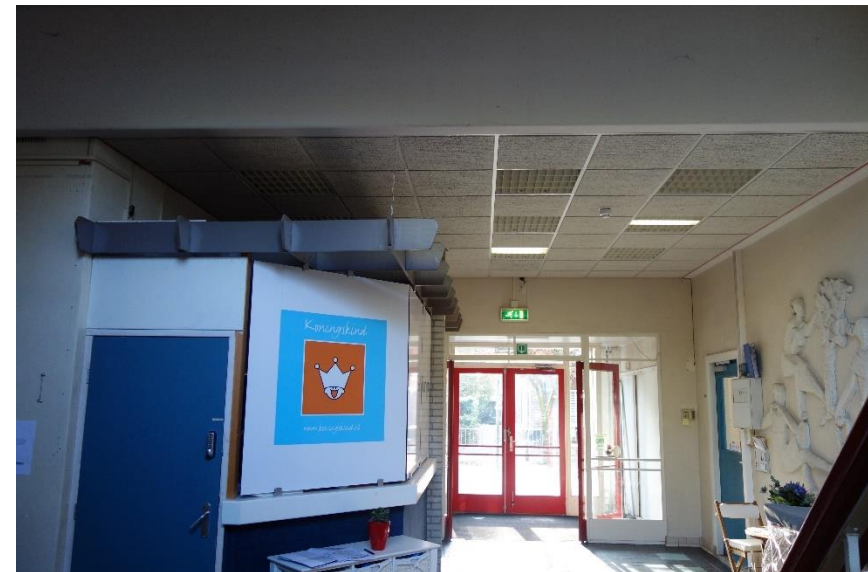
De vestibule wordt van de entreehal gescheiden door een stalen tochtbuis met een dubbele stalen deur. In de entreehal bevindt zich op dit moment rechts een niet oorspronkelijke balie / receptieruimte. Tegen de linker zijwand van de entreehal hangt een keramisch wandreliëf. Het verbeeldt drie meisjes waarvan er zich twee met spel en muziek bezighouden. Het derde meisje draagt een boek en reikt naar een boompje. Het plafond hier is voorzien van een niet oorspronkelijk systeemplafond.

afb. 53 en 54 Zicht in de entreehal (0.3) met tochtportaal (0.1) en trappenhuis (0.4) (MAB, oktober 2018)

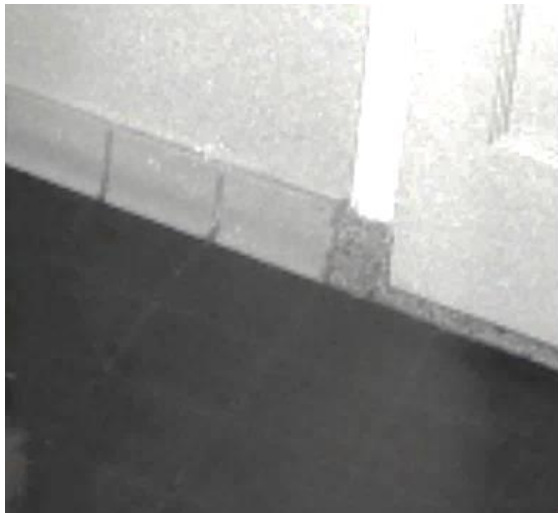
Detail van een historische foto uit 1969, waarop de zwarte tegelvloer, witte tegelplint en de granito dorpel met neuten duidelijk zichtbaar zijn. (CODA GA-041024)

Op de vloer in de entreehal, hoofdtrappenhuis, gang en de hal van het secundaire trappenhuis ligt een zwarte tegelvloer met groene en witte accenten. Deze afwerking komt ook terug op de tussenbordessen van de trappenhuisen en de overlopen. Op een historische foto uit 1969 is de genoemde zwarte vloer met groene en witte accenten zichtbaar.

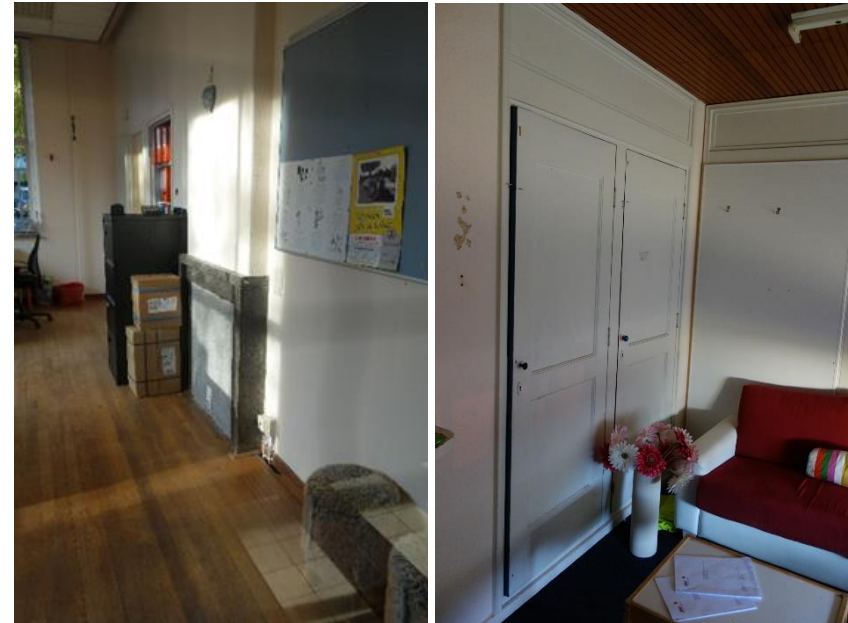
afb. 61 en 62 De schouw in de vm. directricekamer (0.6) en de vaste kasten in ruimte 0.9 (MAB, oktober 2018)

Links van de entreehal zijn diverse kleinere ruimtes, zoals de kamer van de directrice (0.6), een voormalige garderoberuimte (0.8) en een voormalige administratieruimte (0.9). In de kamer van de directrice is nog een restant van een hardstenen schouw te zien. Tegen dezelfde wand nog enkele inbouwkasten waarvan de oorspronkelijke deuren ontbreken. De ruimte is voorzien van een niet oorspronkelijk systeemplafond.

In de voormalige administratieruimte (0.9) is een schrotenplafond zichtbaar, zeer waarschijnlijk uit de periode 1967. In deze ruimte zijn eveneens inbouwkasten uit de bouwtijd aanwezig, voorzien van de oorspronkelijke paneeldeuren. Deze ruimte is toegankelijk via een toegang met paneeldeur met links daarvan een houten paneel met loket. In het halletje dat hieraan voorafgaat (0.7) ligt een zwarte tegelvloer, zoals in de entreehal en de gangen. Dit halletje is toegankelijk via een later ingebrachte deur vanuit de entreehal.

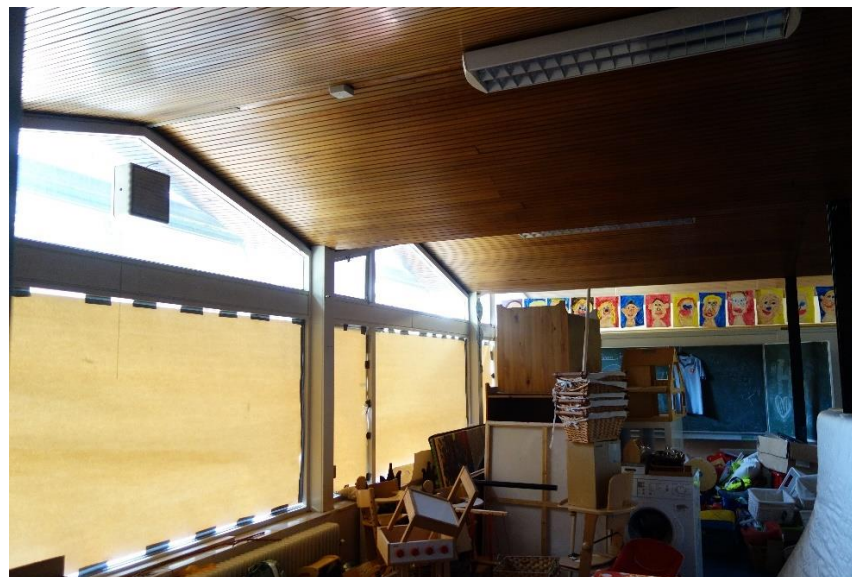
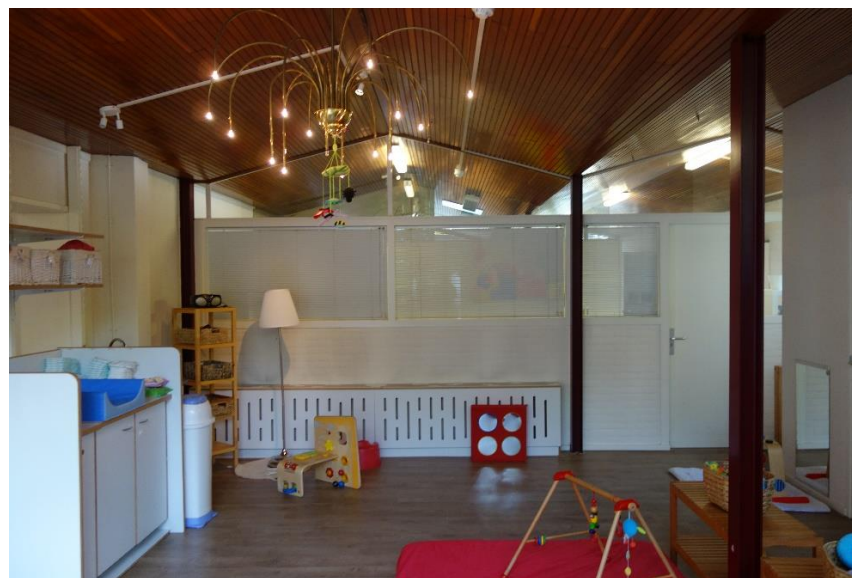
afb. 64 en 65 Zicht in de uitbreiding (0.10 en 0.26) uit 1967 (MAB, oktober 2018)

In de achterliggende ruimte (0.10) in de uitbreiding uit 1967 werden behoudens de stalen staanders (I-profielen) en het houten schrotenplafond uit 1967 geen noemenswaardige elementen aangetroffen.

Het oostelijke deel van de overblijfruimte gaat over in de in 1992 gerealiseerde uitbouw (0.27) met geheel moderne afwerking. In dit deel zijn voor de functie van kinderdagverblijf drie slaapkamers aangebracht (2007). Dit geldt ook voor de noordoostelijke hoek (0.26) van de in 1967 gerealiseerde uitbouw: deze is nu ingericht als speelhoek met twee slaapkamers.

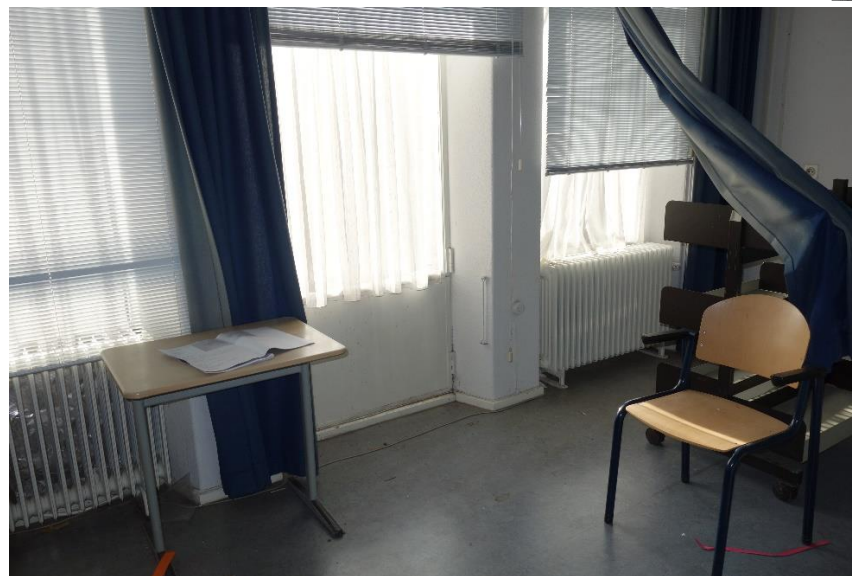
afb. 80 Zicht in ruimte 1.10 (MAB, oktober 2018)

Ook in ruimte 1.10 is een verlaagd plafond aangebracht. Door ontbrekende panelen in dit plafond is het onderliggende oorspronkelijke stuc op steengaas zichtbaar, opgehangen aan de bovenliggende kapconstructie van dit uit twee bouwlagen bestaande bouwdeel (overgang tussen hoofdgebouw en oostelijke vleugel).

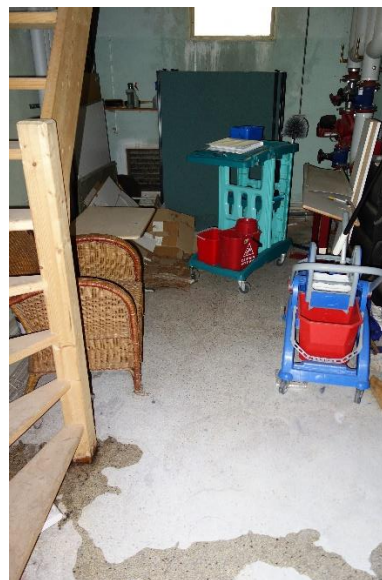
afb. 81 Granito vloer in ruimte 1.11 (MAB, oktober 2018)

In ruimte 1.11 is de vloer afgewerkt met granito. Tevens bevindt zich hier een niet oorspronkelijke trap die naar de kap van de oostelijke vleugel leidt.

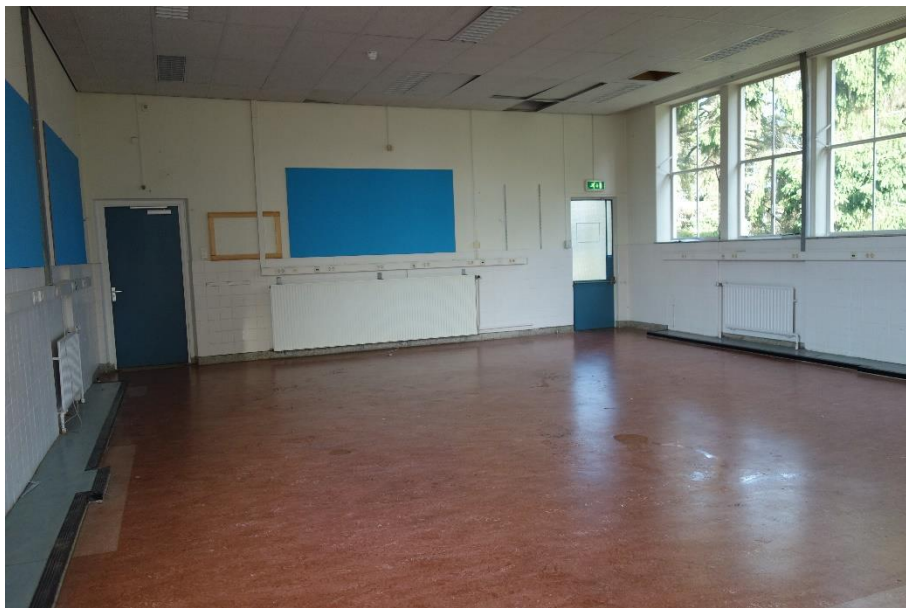
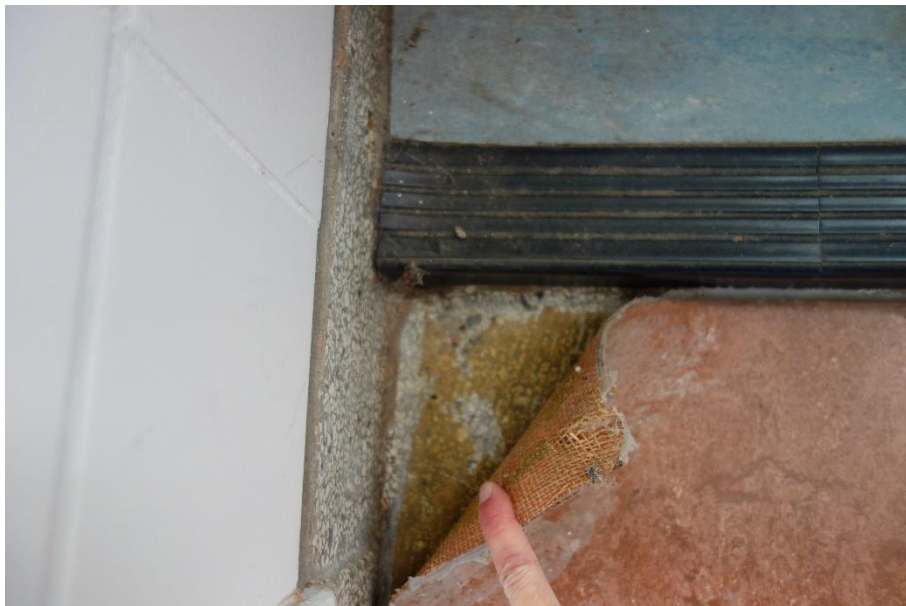
afb. 82 en 82 Opnames in ruimte 1.12 (MAB, oktober 2018)

Ook in ruimte 1.12 (onder het moderne linoleum) een granito vloer, hier voorzien van een granito plint. Langs de wanden een tegellambrisering. Op de plattegronden uit 1953 is te zien dat zich hier het waslokaal bevond. Aansluitend op lokaal 1.12 twee kleine ruimtes (1.13 en 1.14). Het scheidingswandje tussen beide ruimtes is niet oorspronkelijk, net als . De toegangsdeur tussen lokaal 1.12 en ruimte 1.13 is een oorspronkelijke paneeldeur.

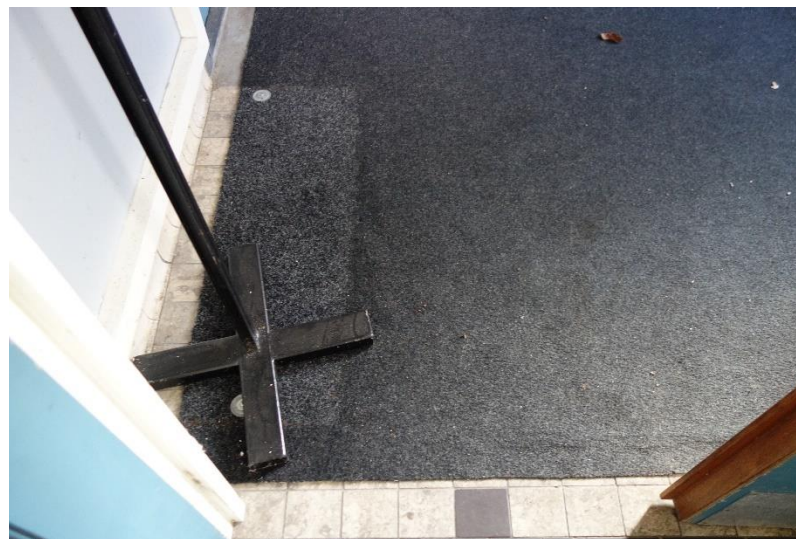
afb. 92 detail van het tegelvloertje in G.1 (MAB, oktober 2018)

Het bouwdeel is toegankelijk via de in het verleden sterk gewijzigde verbindingsgang tussen het gymlokaal en de school (G.1). In deze gang werden behoudens restanten van de oorspronkelijke tegelplint, geen uit de bouwtijd daterende interieurafwervingen meer aangetroffen. De huidige tegelvloer dateert zeer waarschijnlijk uit de periode 1967.

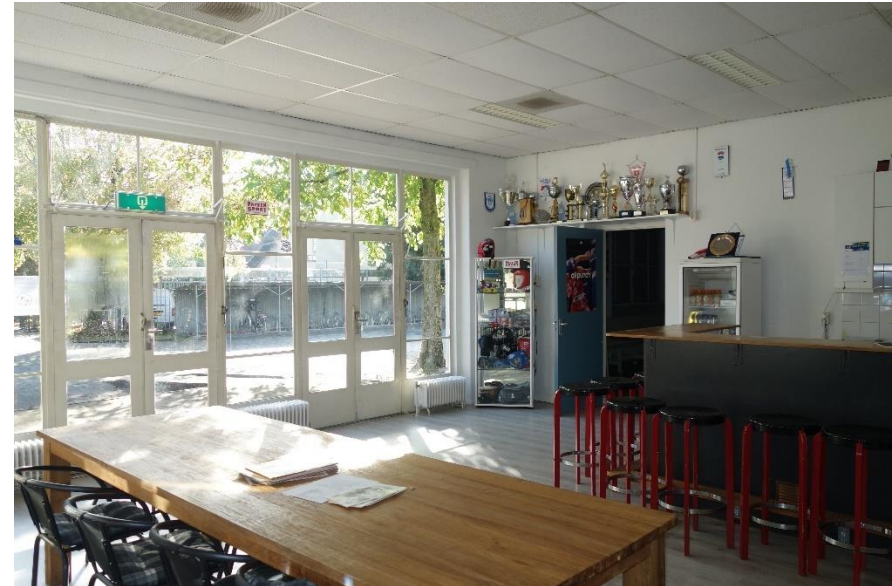
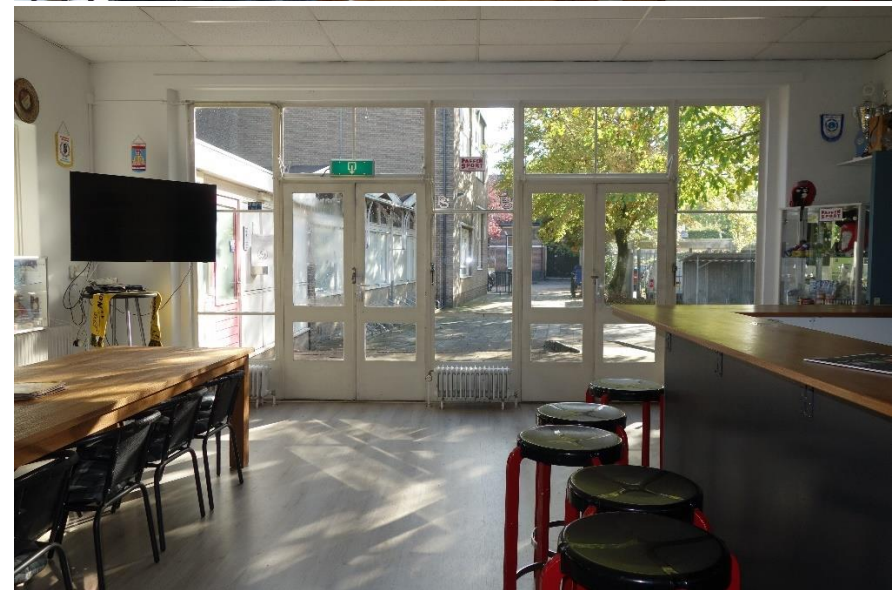
afb. 95 en 96 Zicht in de voormalige kleuterklas (G.3) (MAB, oktober 2018)

De toegang tot het voormalige kleuterlokaal (G.3, nu ingericht als kantine) bevat granito dorpel en neuten en een oorspronkelijke paneeldeur. Deze ruimte is voorzien van een niet oorspronkelijk systeemplafond en dito laminaatvloer. In de zuidelijke buitenmuur een grote pui met stalen invulling. In de westelijke wand is een niet oorspronkelijke doorgang naar het gymlokaal (G.5). Via de oost-west gelegen gang (G.4) zijn zowel de natte ruimtes als het gymlokaal bereikbaar. In de oostelijke helft van deze gang ligt de tegelvloer zoals ook in G.2. In het westelijke deel een uit een latere verbouwing (mogelijk 1967) daterende afwerking met linoleumtegels. De uit de bouwtijd daterende doorgangen bevatten granito dorpel en neuten en een houten paneeldeur, soms voorzien van ruiten.

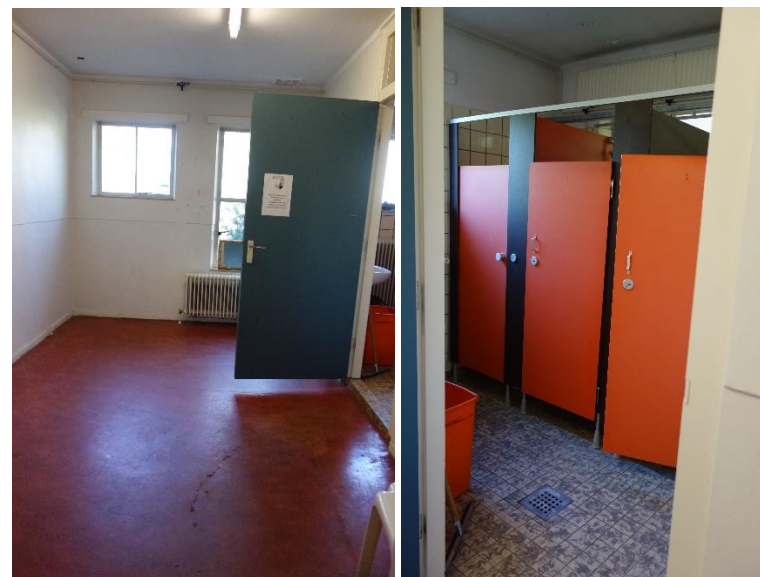
afb. 99 en 100 Zicht in ruimte G.7 (MAB, oktober 2018)

De afwerking van ruimte G.6 dateert eveneens uit een latere verbouwing, mogelijk 1967. De hier toegepaste paneeldeuren dateren wel uit de bouwtijd. De naast en achter ruimte G.6 gelegen kleedruimte met doucheruimte (G.7) heeft behoudens de oorspronkelijke emailen stuc lambrisering, een afwerking die grotendeels dateert uit deze latere verbouwing (linoleumvloer, tegelvloer en tegelwanden, mogelijk 1967). De douchehokjes zijn van een nog jongere datum.

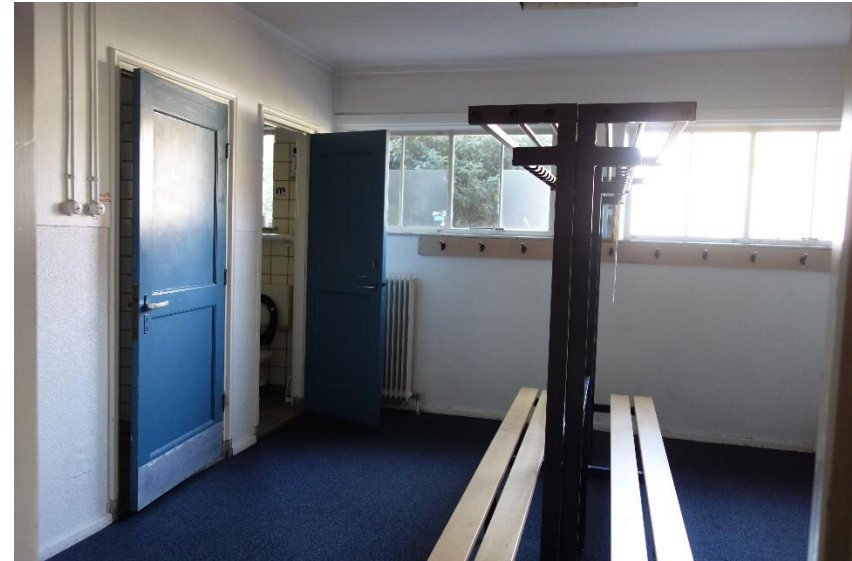
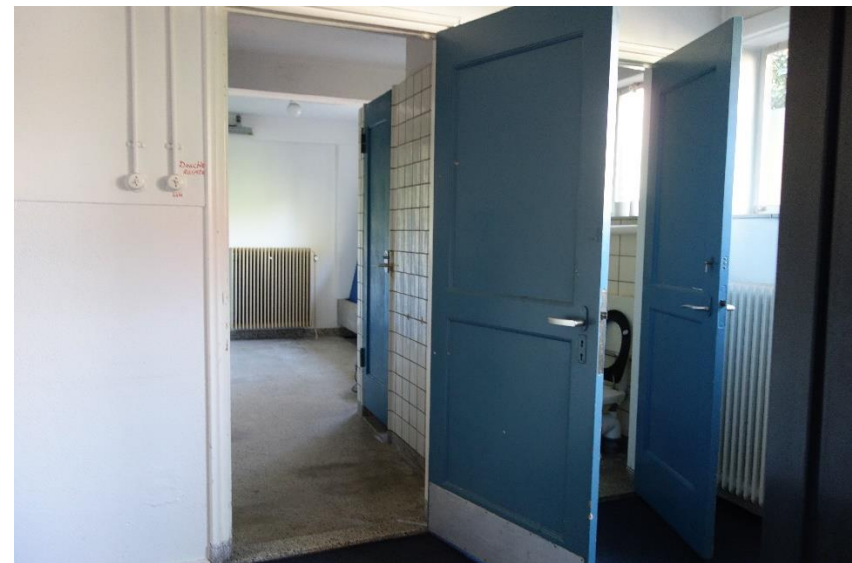
afb. 102 en 103 Zicht in ruimte G.8 (MAB, oktober 2018)

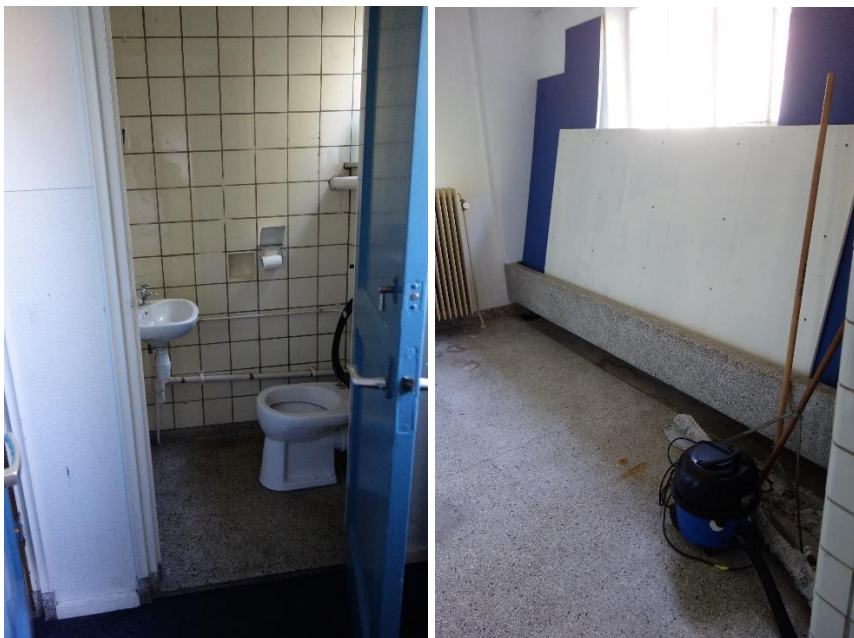
afb. 104 en 105 Links het toilet in G8, rechts de voetenwasbak in G.9 (MAB, oktober 2018)

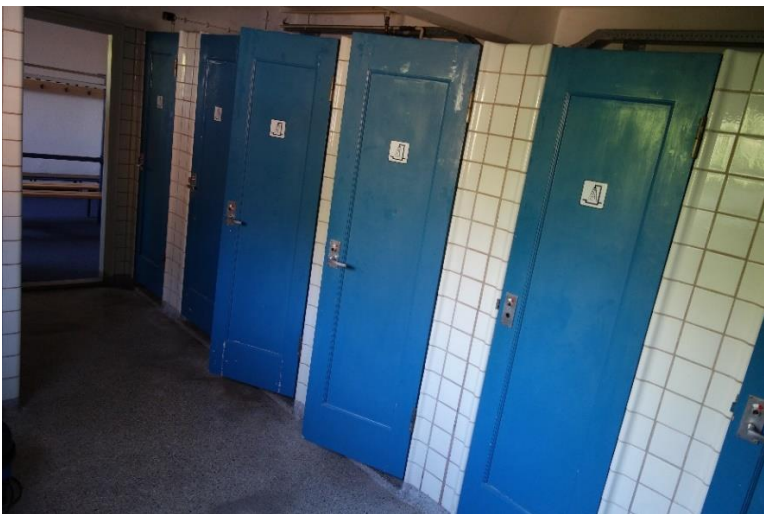
afb. 106 De douchecabines in G.9 (MAB, oktober 2018)
