# BOUWHISTORISCHE VERKENNING EN WAARDENBEPALING

## Voormalige Nijverheidsschool voor Meisjes Paul Krugerstraat 7 te Apeldoorn

Onderzoek i.o.v. de gemeente Apeldoorn, afdeling Eenheid Projecten, Vastgoed en Grond,  
november 2018

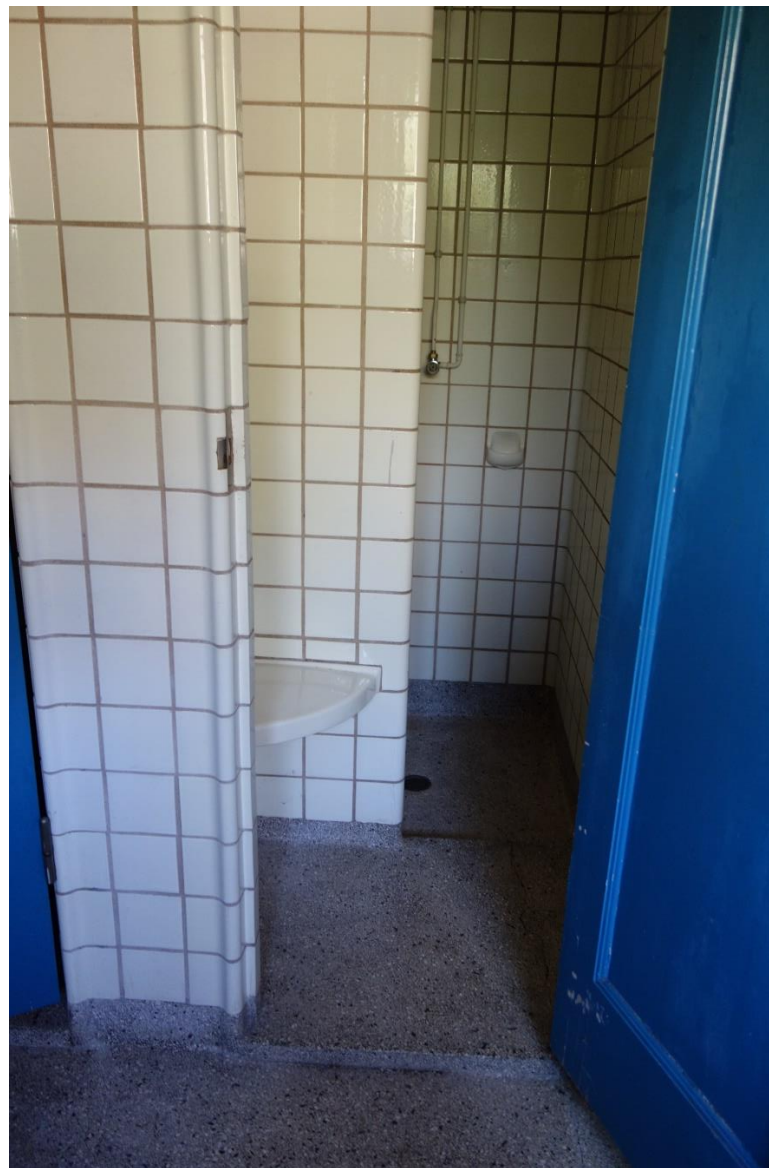
afb. 107 Een douchecabine in G.9 (MAB, oktober 2018)

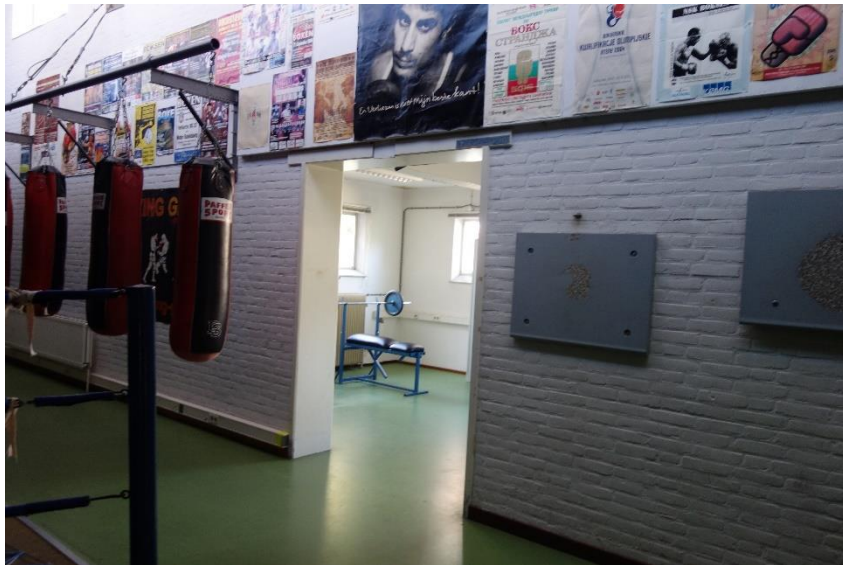
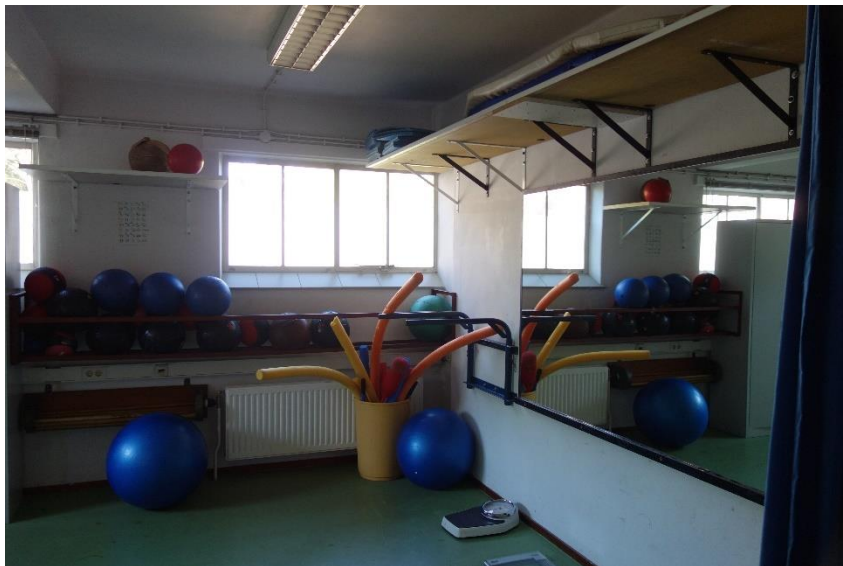
afb. 108 en 109 Zicht naar ruimte G.10 vanuit de gymzaal (G.5) en het interieur van ruimte G.10 (MAB, oktober 2018)

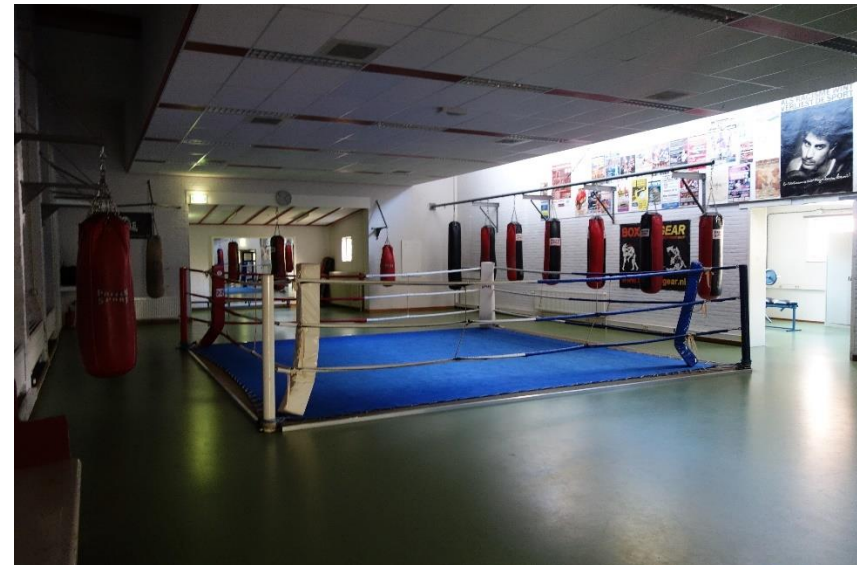
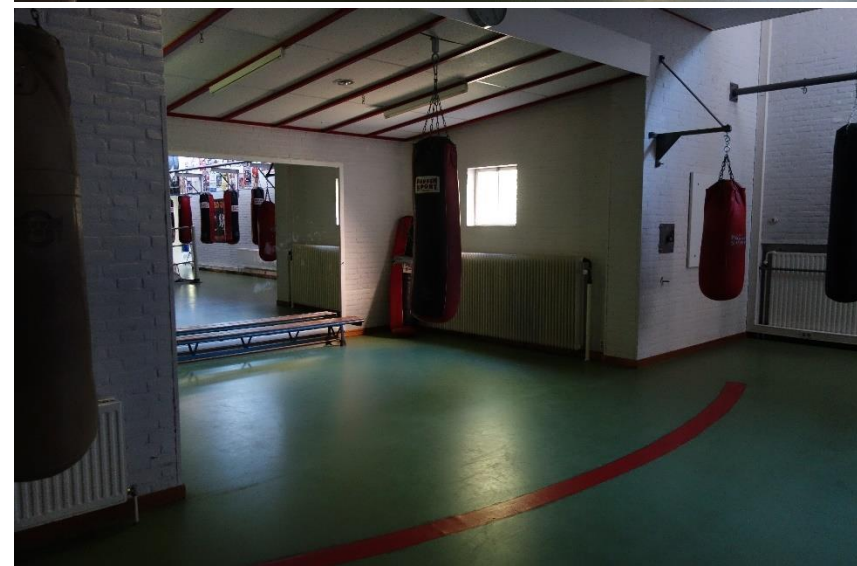
afb. 110 en 111 Zicht in het gymlokaal (G.5) met berging (MAB, oktober 2018)

Op de bouwtekeningen van het gymlokaal is te zien dat dit bouwdeel bakstenen gevels met spouw (plint in wildverband, overig metselwerk in Vlaams verband met platvolle voeg) heeft op een betonnen fundering. De oorspronkelijke binnenmuren zijn uitgevoerd in baksteen, de vloer in gewapend beton. Net als bij het schoolgebouw werden er in de kap grenen vakwerkspanten toegepast met schoren. Op de verticale stijlen rusten de gordingen.

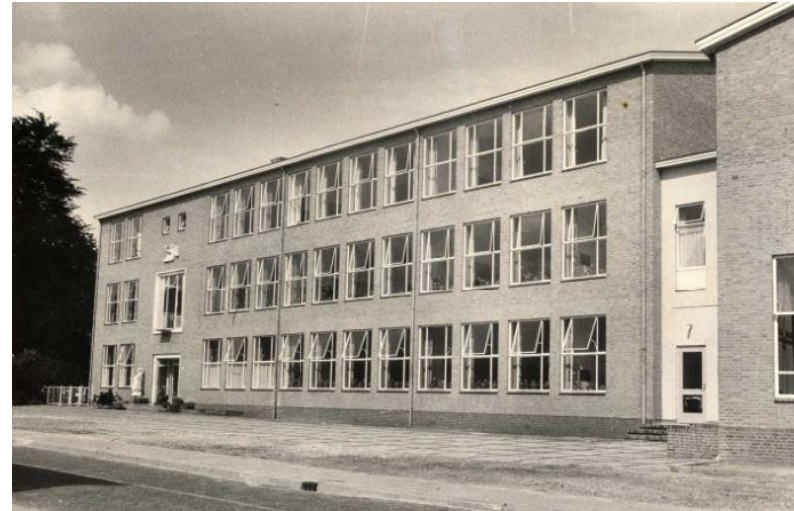
afb. 112 Afbeelding uit 1958 waar een rasterwerk zichtbaar is in de bestrating (CODA GA-0350-53)

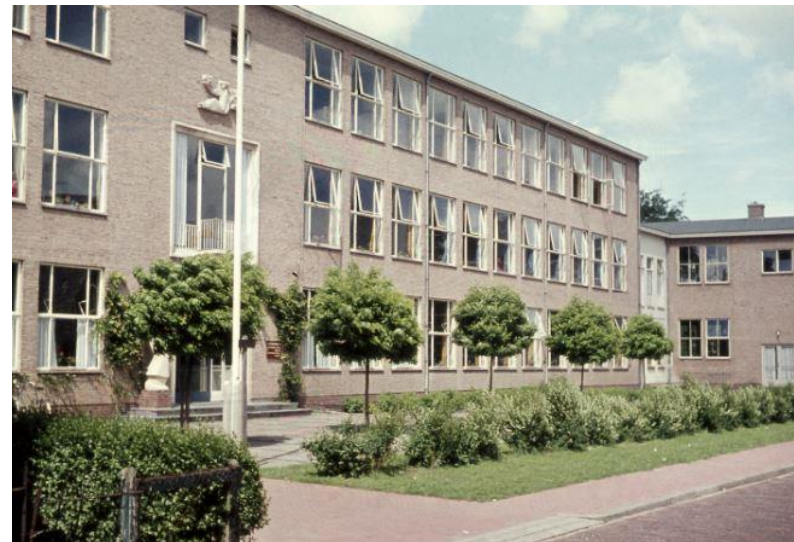
afb. 113 Afbeelding uit 1960 waar een rasterwerk zichtbaar is in de bestrating en een groenstrook (CODA GA-021144)

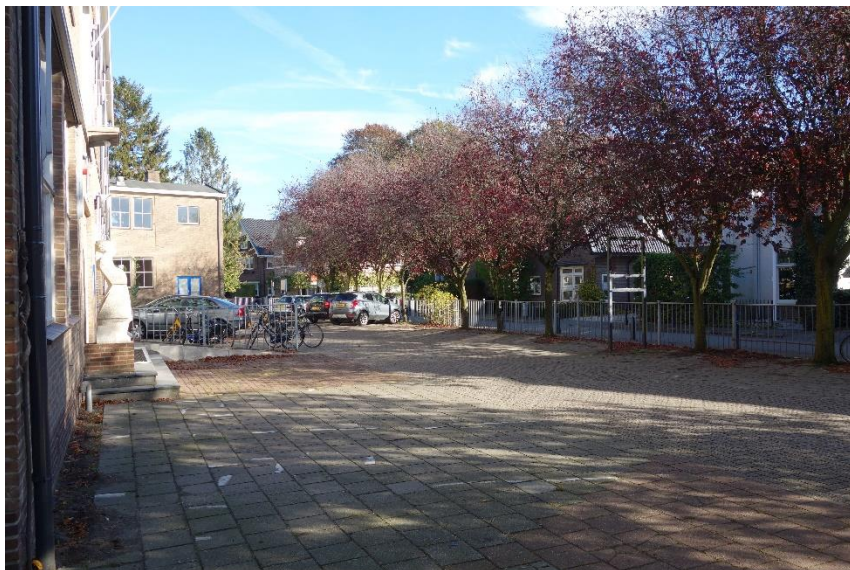
Het terrein aan de voorzijde en zijkanten van de school is geheel bestraat, deels met betontegels, deels betonklinkers. Het gaat hier niet om oorspronkelijke bestrating. Tegen de erfgrans aan de voorzijde een reeks bomen. Deze behoren niet tot de oorspronkelijke inrichting. Dit geldt ook voor de hekwerken op het terrein.

afb. 114 Zicht op het terrein voor de school (MAB, oktober 2018)

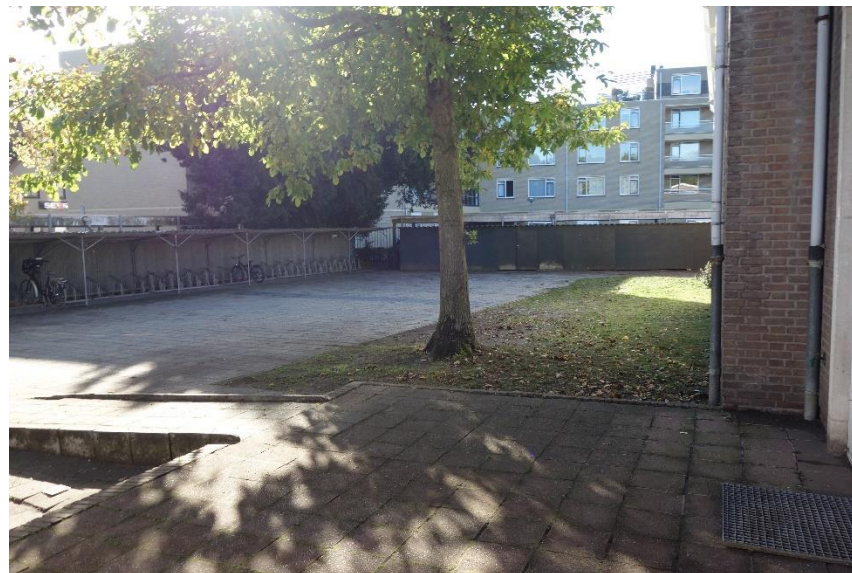
Ook het terrein voor de gymzaal is geheel bestraat. Tegen de zuidelijke rand van dit deel van het terrein staat een niet oorspronkelijke rijwielberging.

afb. 116 Zicht op het terrein voor de gymzaal met kleuterklas (MAB, oktober 2018)

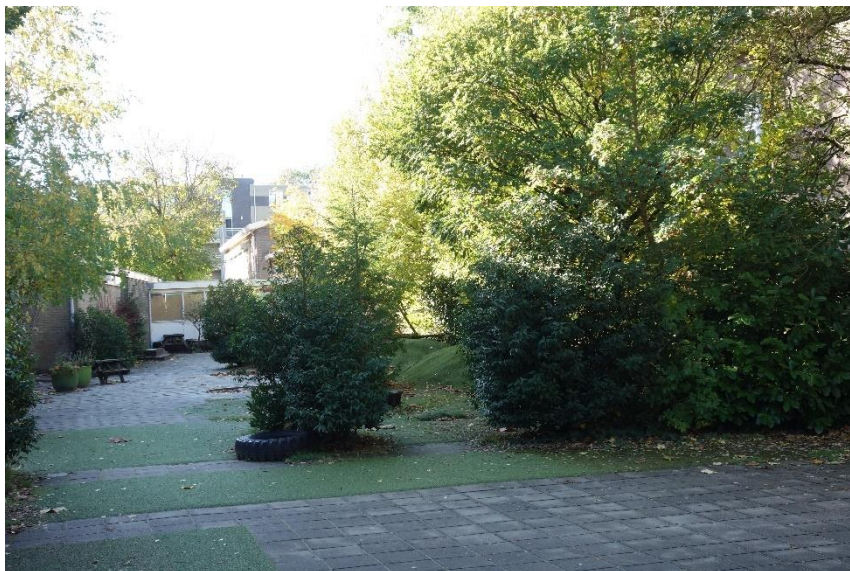
Zowel de rijwielberging als de grindbedekking is in de huidige situatie niet meer aanwezig. Het gehele terrein achter de school heeft een (jonge) grotendeels groene invulling met terrassen in betontegels.

afb. 115 Zicht op het terrein achter de school (MAB, oktober 2018)
